Der Kranenbach fließt bald wieder offen

Der Schwalmverband baut an der Hauptstraße in Amern einen Durchlass für den Kranenbach. Ende des Monats soll er fertig sein. Dann wird die Straße für den Verkehr freigegeben – und der Durchlass für den Bach und seine Bewohner

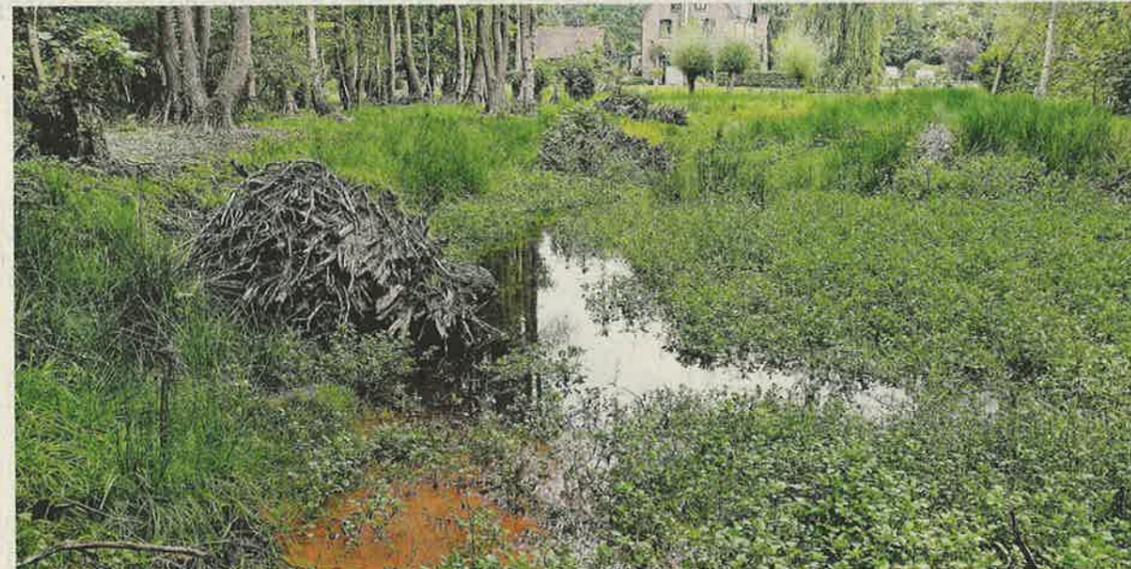
Vom Kockskamp bis zum Kranenbachcenter hat der Kranenbach ein neu gestaltetes Bett erhalten. Das Wasser, das man hier sieht, ist kein Bachwasser, sondern Grundwasser, das aus der Baugrube abgepumpt wurde. RP-FOTO: BUSCH

Der EU-Wasserrahmenrichtlinie folgend kümmerte sich der Schwalmverband darum, den Kranenbach wieder in einen guten ökologischen Zustand zu versetzen. 900.000 Euro kostete die Maßnahme insgesamt, 80 Prozent der Kosten trägt das Land NRW, den Rest der Schwalmverband. Zunächst wurden auf beiden Seiten des Durchlasses kleine Auen geschaffen. Pflanzen wie Röhricht- und Seggen-Ar-

ten, auch Erlen haben sich inzwischen angesiedelt. Baumwurzeln und Steine reduzieren die Fließgeschwindigkeit. Ist der neue Durchlass fertig, wird das Bachbett an der Brücke mit einer Barriere versehen. Dann fließt der Kranenbach nicht mehr geradeaus durchs Rohr, sondern rechts ab durch den neuen Durchlass.

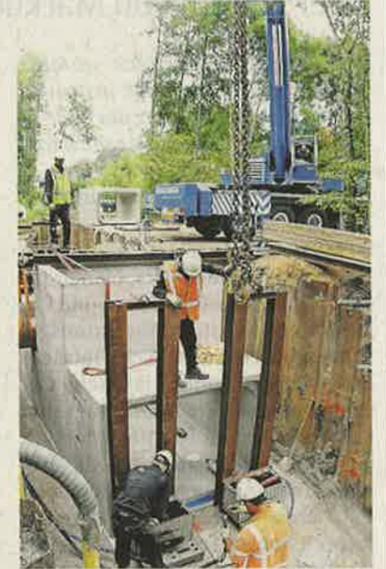
15 bis 20 Tonnen schwere Betonteile bilden den Durchlass. RP-FOTO: BUSCH

SCHWALMTAL Hoch oben am Kran hängt ein riesiges Betonteil. 15 Tonnen schwer ist das Stück von einem Rohr, das mit dem Kran langsam über die Baumwipfel gehoben wird und dann in die Baugrube hinabgelassen wird. Die Grube durchschneidet die Hauptstraße in Amern, die wegen der Bauarbeiten noch für den Verkehr gesperrt ist.
